**GESTÃO EM OBRAS DE RESTAURO**  
**UMA METODOLOGIA DE APROPRIAÇÃO DE CUSTOS**  
**EM OBRAS DE RESTAURAÇÃO**

**Dissertação submetida ao corpo docente do Programa de pós-graduação em  
arquitetura da Universidade Federal do Rio de Janeiro, como parte dos  
requisitos necessários à obtenção do grau de mestre em ciências (M. Sc.) em  
arquitetura.**

- 1 Considerações Gerais e Conceituação
- 2 A Evolução da Apropriação de custos em obras de restauro
- 3 Uma Proposta de Metodologia para Organização de composições em obras de -Consolidação e Restauração
- 4 Consolidação e Restauração de Alvenarias estruturais e Telhados de Edifícios -Históricos, um Roteiro para montagem de planilhas de orçamentos

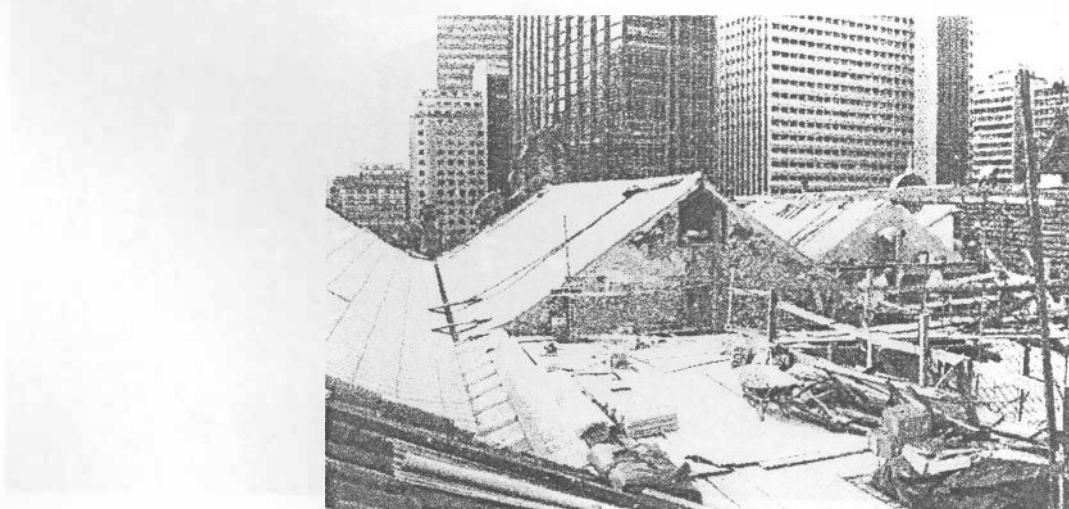
Foto 5- Detalhe das obras de restauração do telhado da Igreja

Foram incorporadas aos anexos as planilhas referentes às obras da cobertura assim como, as principais plantas. Na planilha poderemos observar que inúmeros serviços foram quantificados por estimativa sem o detalhamento de todas as etapas de proteção e infra-estrutura. Nas fotos abaixo podemos observar que os itens de infra-estrutura tais como plataformas de trabalho e proteções foram significativos. Estes itens foram embutidos em item genérico.

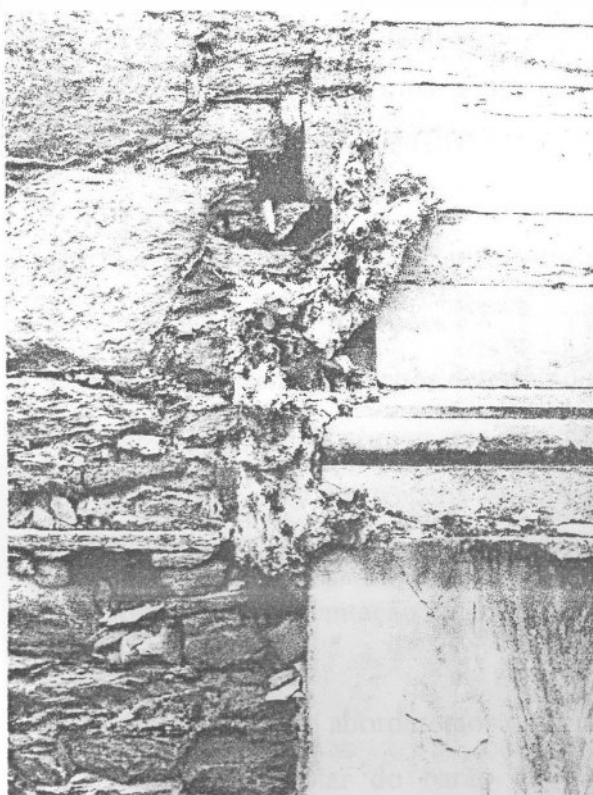
nos demais. No caso específico na medida em que as peças que compõem os elementos de descarga da estrutura do telhado apodrecem os esforços transmitidos à alvenaria se alteram e proporcionam as deformações. Os agentes biológicos são uma das causas de deterioração das alvenarias de pedra. Na foto ao lado, podemos ver um trecho de uma parede de pedra com presença de árvore do tipo ficus, onde se nota que a simples poda é insuficiente para eliminar a árvore que continua crescendo e se alastrando entre os interstícios da alvenaria.

Foto 10 – alvenaria com presença de árvore tipo ficus

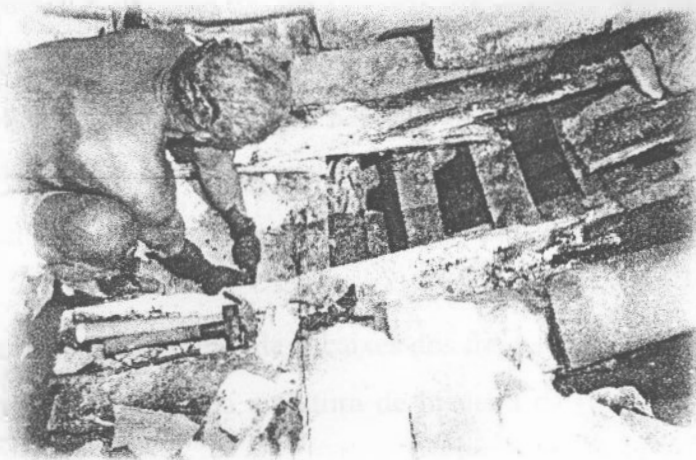
Fig. 13

Foto 13 - Levantamento cadastral do telhado da nave da Igreja da Ordem Terceira de São Francisco da Penitência

Levantamento cadastral com o estabelecimento da geometria da estrutura do telhado

Após o levantamento todas as janelas foram fechadas e o manto de cobertura recomposto.

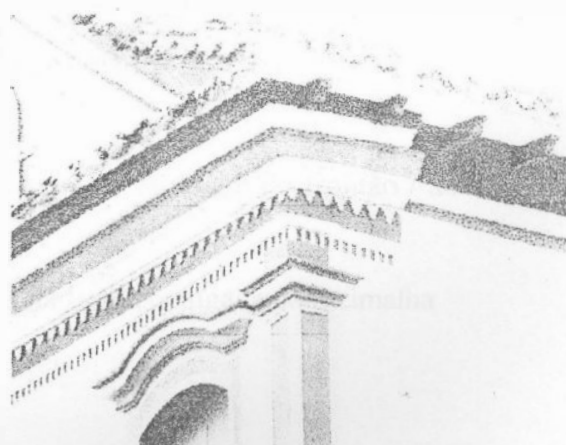
Foto 15 - Cimaltha e forro de madeira
